# 國定古蹟嘉義舊監獄修復工程

## 工程修復範圍及原則

計畫主持：陳文龍 建築師事務所  
協同主持：徐裕健 建築師事務所、華梵大學文化資產研究中心  
協力團隊：雲科大 城鄉發展與環境規劃中心

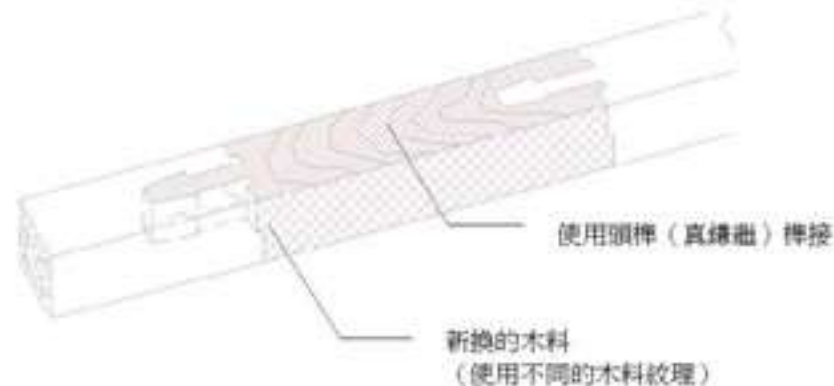
圖 27 頭樺（真鐵蟲）樺合工法

(C) 其他受力之結構材，採用蛇頭樺（真鐵蟲）作為樺合工法

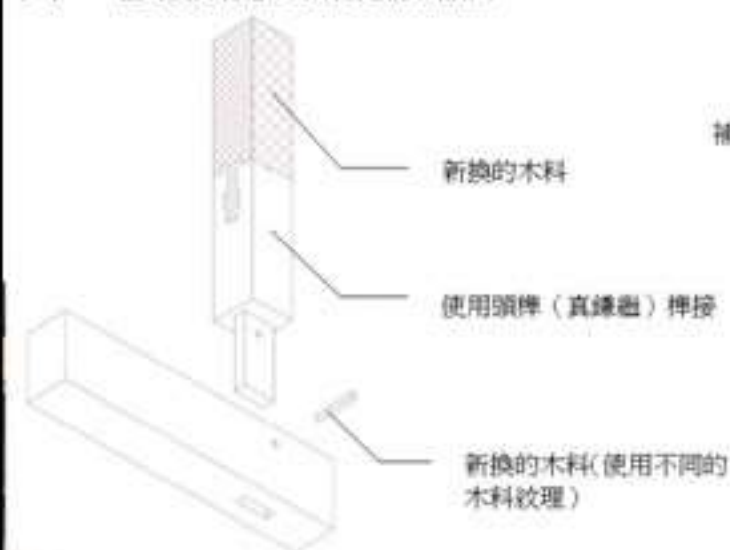
圖 28 柱腳之樺合模式

(D) 柱的受力材應以原有樺接形式接回。

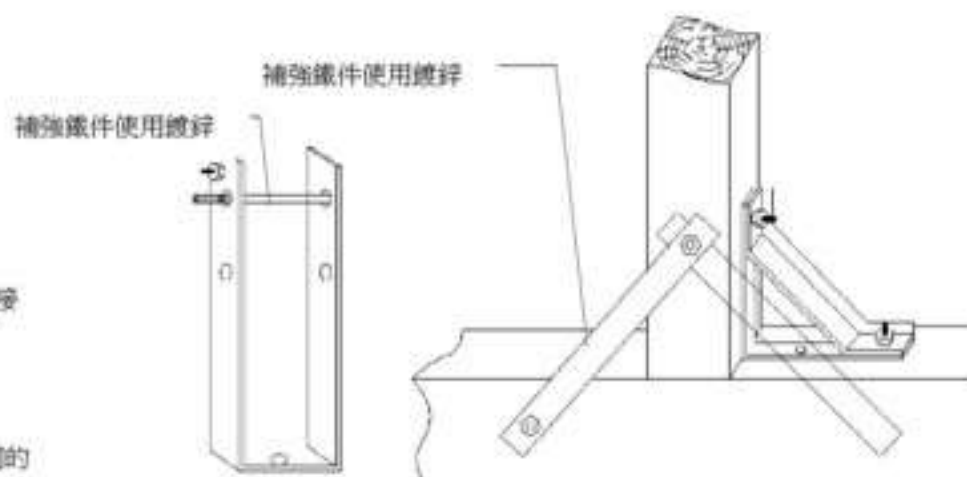
圖 29 柱腳之樺合模式

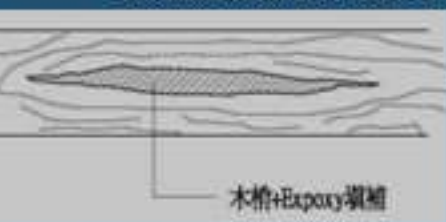
木料開裂部位，木削填補

木料開裂腐朽達 $2/3$ 以上，整體抽換

木料開裂、白蟻蛀蝕小於 $2/3$ 嚴重抽換

木料開裂，木料大於長徑9cm，整體抽換，大料換小料（換至本棟屋桁）

木料白蟻蛀蝕達 $2/3$ 以上，整體抽換，大料換小料（換至本棟屋桁）

表面蟲蟻防治藥劑噴塗。

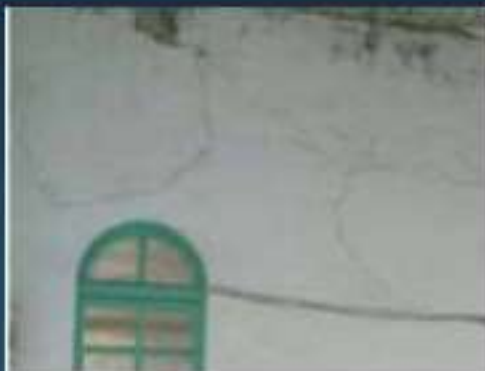
圖 23 門框表面裂紋

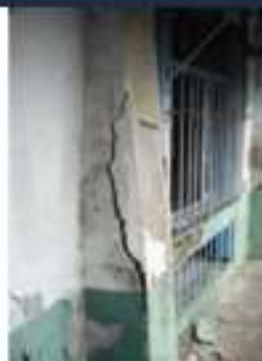
圖 24 看守所第二工場扶欄牆面毀

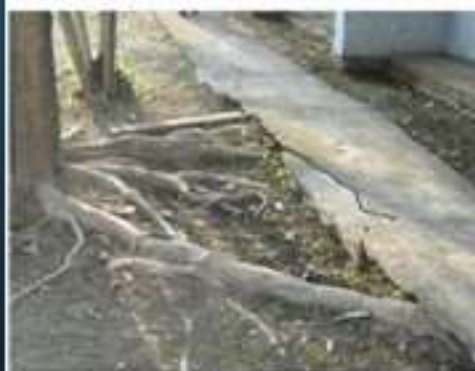
圖 29 樹根生長填地面
