# 國定古蹟嘉義舊監獄修復工程

## 工程修復範圍及原則

計畫主持：陳文龍 建築師事務所  
協同主持：徐裕健 建築師事務所、華梵大學文化資產研究中心  
協力團隊：雲科大 城鄉發展與環境規劃中心

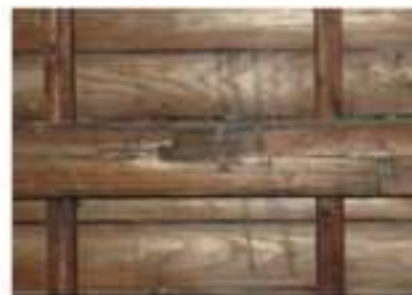
圖 9 材料不足時之傳統模式（第一工場上方屋架）

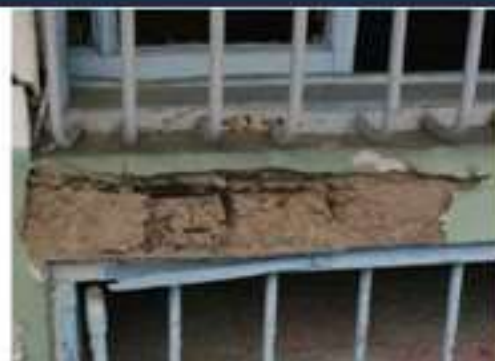
圖 24 看守所第二工場扶欄牆面毀

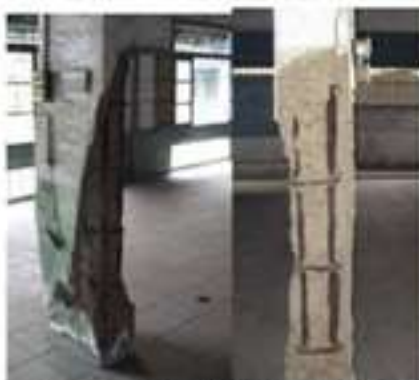
圖 26 水氣進入混凝土後，鋼筋腐蝕，保護層脫落

1. 鬆脫混凝土剷除
2. 鋼筋除銹防銹處理
3. 植筋  $\Phi 40 \times 30$
4. 點焊鋼絲網  $8\phi \times 8\phi / 150 \times 150$
5. 版底噴混凝土  $3C_{40}$
