# 國定古蹟嘉義舊監獄修復工程

## 工程修復範圍及原則

計畫主持：陳文龍 建築師事務所  
協同主持：徐裕健 建築師事務所、華梵大學文化資產研究中心  
協力團隊：雲科大 城鄉發展與環境規劃中心

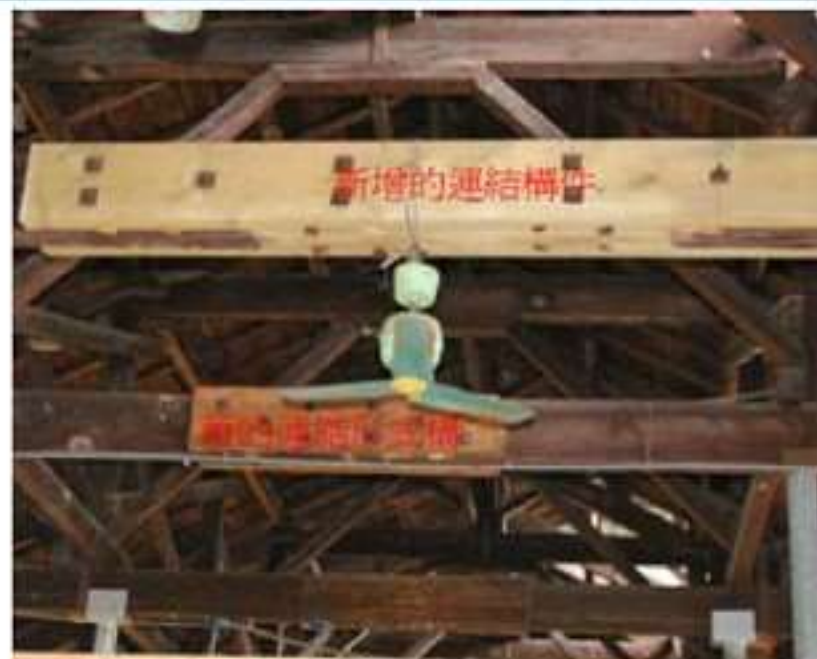
- 「拼接」位置的「原貌意義的忠實重現」
- 拼接方式的「真實性」確保

- 採本案慣用之「榫合形式」作新料之接續
- 延續原貌中央位置洋風拼接歷史形貌

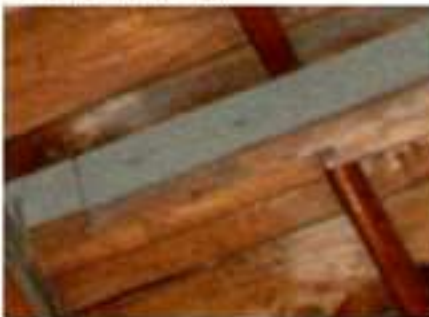
圖 10 材料不足時之傳統模式（第四工場上方屋架）

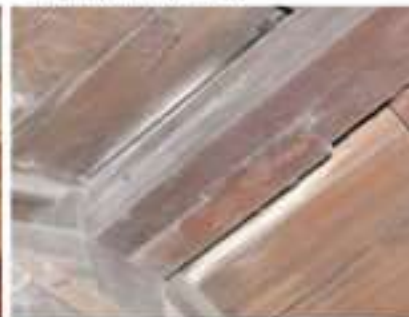
圖 11 材料不足時之傳統模式（智舍上方屋架）

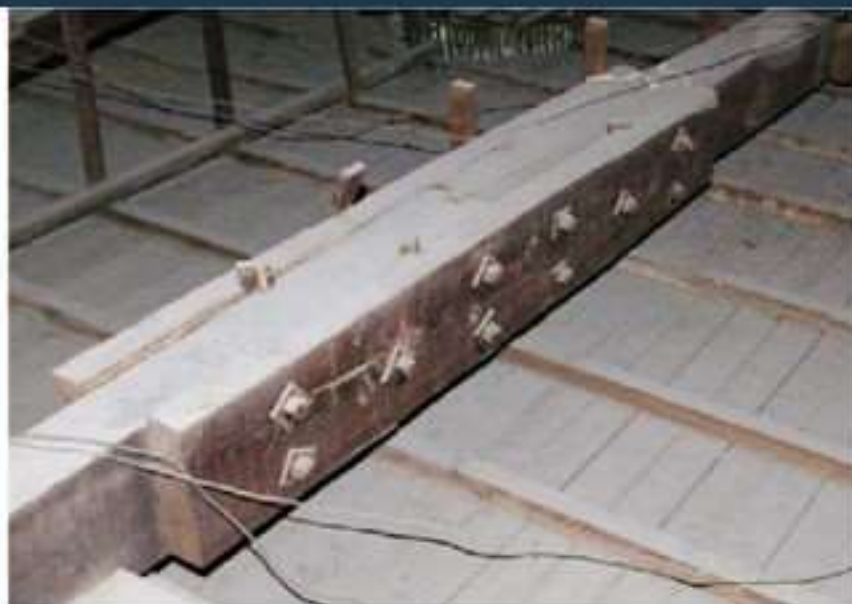
圖 13 材料不足時之樺接模式（行政辦公廳上方屋架）

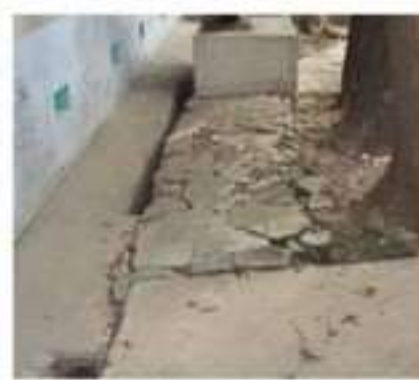
圖 27 水氣進入混凝土後，鋼筋腐蝕，保護層脫落

1. 鬆脫混凝土剷除
2. 鋼筋除銹防銹處理
3. 植筋  $\Phi 40 \times 30$
4. 點焊鋼絲網  $8\phi \times 8\phi / 150 \times 150$
5. 版底噴混凝土  $3C_{40}$

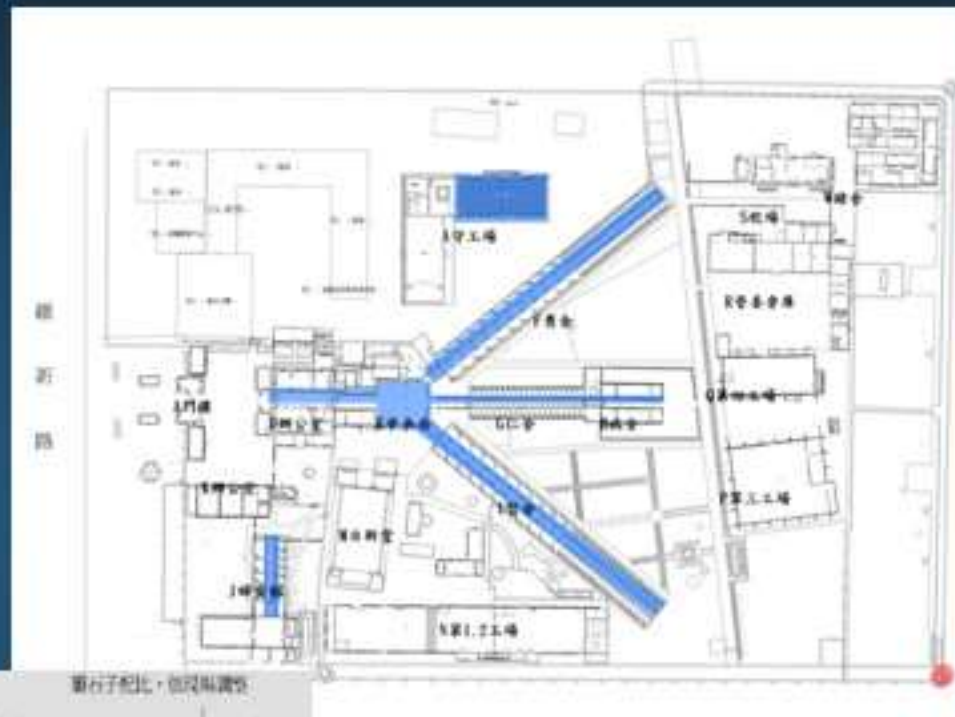
## · 二、磨石子地坪

- 磨石子地坪表面裂紋、水漬痕跡，現況清理保留

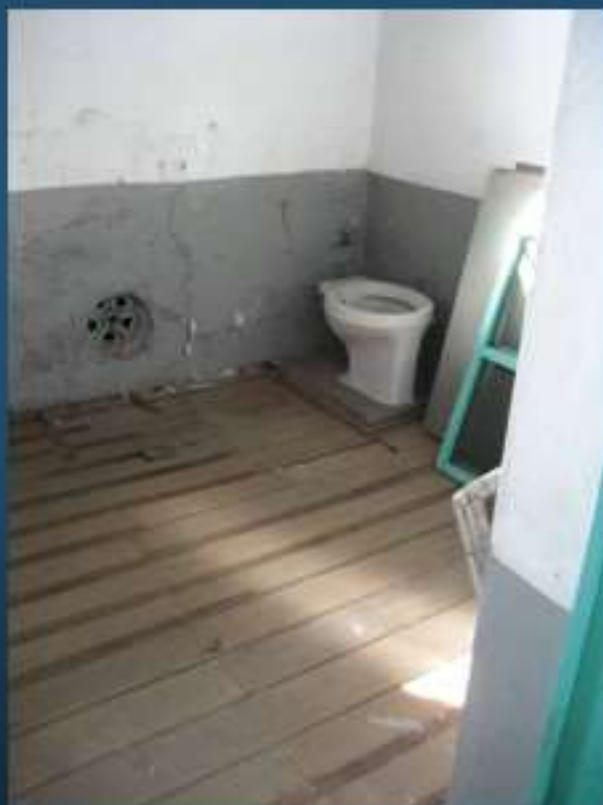
# 三、杉木地坪

- 地坪木料腐朽拆除，勘用之木料集中舍房
